# VII REPONSES AUX QUESTIONS DU TRIBUNAL

VII-1 PROCEDER A TOUTES LES CONSTATATIONS UTILES RELATIVES A

# VII.1.2-LOCALISER L'ENDROIT OU EST NE ET S'EST DEVELOPPE LE SINISTRE PAR RAPPORT A LA FRONTIERE FRANCO-ITALIENNE ET AUX LIMITES GEOGRAPHIQUES DES CONCESSIONS RESPECTIVES DE LA SOCIETE A.T.M.B. ET DE SON HOMOLOGUE ITALIENNE

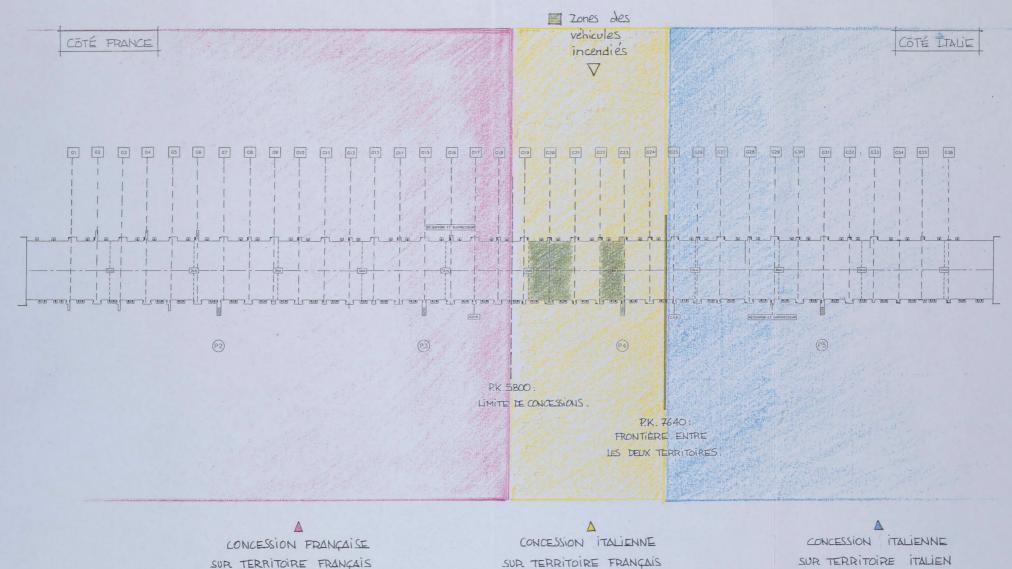
L'Expert confirme que l'incendie s'est bien développé en territoire français, essentiellement dans la concession italienne, et pour répondre à la question du Tribunal Administratif :

La localisation de la naissance du sinistre n'est pas déterminée précisément à ce jour.

La localisation précise de l'endroit où s'est développé le sinistre par rapport à la frontière franco-italienne et aux limites géographiques des concessions respectives de la Société A.T.M.B., et de son homologue italienne, se situe près du PK 6540, en limite du garage G21, et s'est étendue essentiellement entre les garages G19 à G23, soit en territoire français sous concession italienne.
